Karl-Uwe Voß

# Schäden an Flächenbefestigungen aus Betonpflaster II

Frostschäden, gebundene Bauweise,  
oberflächenvergütete Produkte

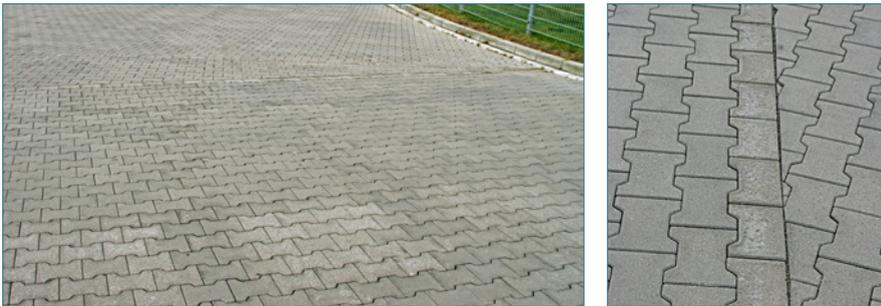
Bild 1: Durch Frost-Tausalz-Einwirkung verursachte Zementsteinabwitterungen an Betonpflastersteinen

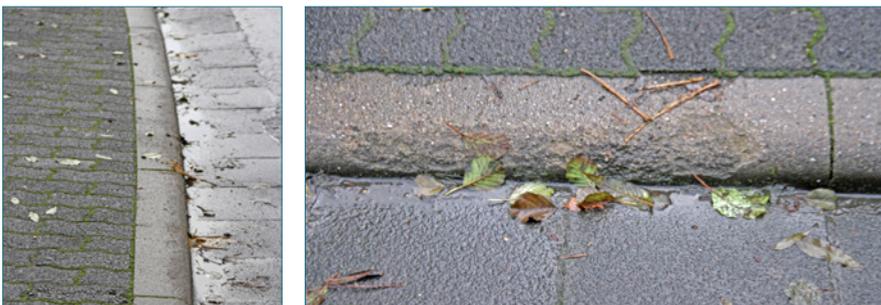
Bild 2: Durch Frost-Tausalz-Einwirkung verursachte Zementsteinabwitterungen an Bordsteinen

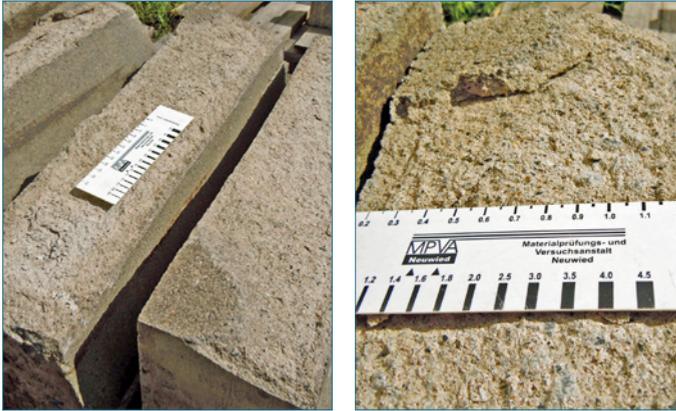
Bild 3: Durch Frost-Tau-salz-Einwirkung verursachte Zementsteinabwitterungen an Bordsteinen

Durch Frost-Tau-Wechsel laufen in Betonprodukten zum Teil sehr komplexe chemische und/oder physikalische Vorgänge ab, die Zementsteinabwitterungen verursachen können (siehe hierzu exemplarisch [45]). Der grundsätzliche Schadensmechanismus sei hier kurz erläutert: Frost-Tau-Wechsel-Schäden sind ursächlich darauf zurückzuführen, dass sich das Volumen des Wassers beim Gefrieren um ca. 9% vergrößert. Sind die Poren des Betons zu Beginn des Frosteintritts vollständig mit Wasser gefüllt, stehen keine freien Expansionsräume zur Aufnahme des gefrierenden Wassers im Porensystem zur Verfügung und es entsteht ein Überdruck im Zementstein des Betons. Im Schadensfall bilden sich aufgrund dieses Expansionsdrucks zunächst feine Mikrorisse im Gefüge des oberflächennahen Zementsteins (Bild 4). Bei weiterer Frosteinwirkung wird im Schadensfall der oberflächennahe Zementstein vollständig abgesprengt (Bild 3).

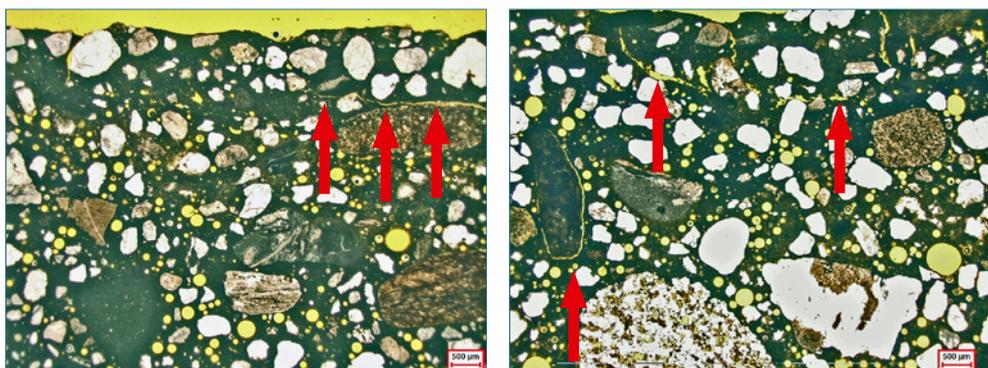
Bild 4: Mikrorissbildung im Bereich einer geschädigten Betonoberfläche

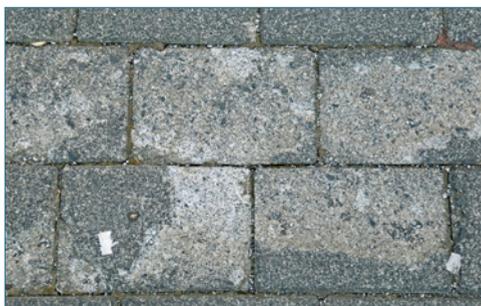
Bild 5: Schädigung der gesamten Produktoberfläche an einzelnen Pflastersteinen einer Pflasterdecke

- zum Teil als flächige, d. h. über die gesamte Produktoberfläche erkennbare (Bild 5),
- zum Teil aber auch als lokal begrenzt auftretende Abwitterungen über einzelnen Gesteinskörnern (Bild 6 und Bild 7) oder über kleineren Teilflächen der Produkte dar.

Flächig auftretende Zementsteinabwitterungen können Einzelsteine, kleinflächig begrenzte Teilflächen (Bild 5) bis hin zu gesamten Pflasterdecken betreffen.

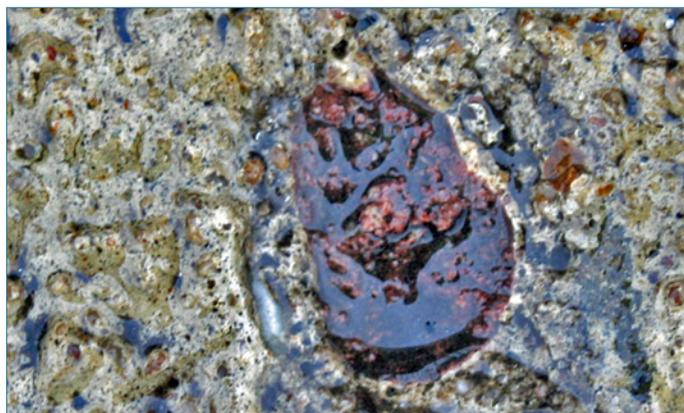
Bild 6: Zersetzliches Gesteinskorn im Zentrum einer Betonabwitterung

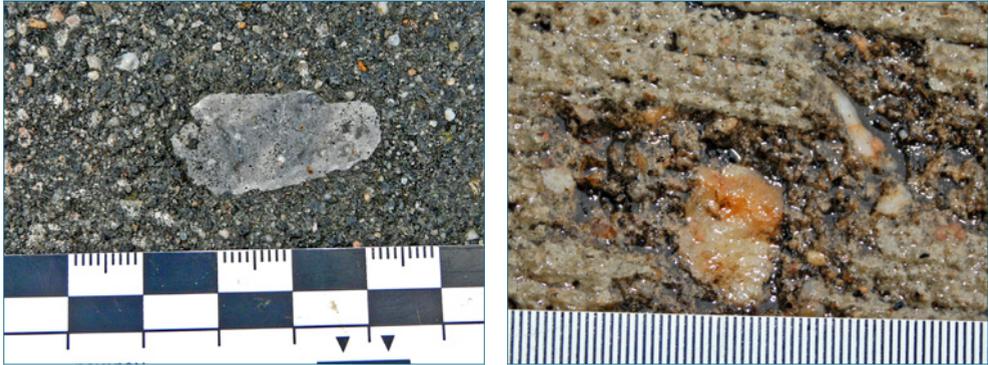
Bild 7: Gesteinskörner mit dichtem Gefüge und hohem Frost-Tausalz-Widerstand im Zentrum von Zementsteinabwitterungen

Die Vermutung, dass nicht ausreichend witterungsbeständige Gesteinskörner verantwortlich für diese Schäden sind, erweist sich bei näherer Untersuchung häufig als falsch. So finden sich zwar im Zentrum dieser Abwitterungen mitunter zersetzliche Gesteinskörner (Bild 6), viel häufiger aber völlig intakte Gesteinskörner mit einem dichtem Gefüge und einem hohen Frost-Tausalz-Widerstand (Bild 7).

Bei dem in Bild 7 beschriebenen Fall ist die Entstehung der Zementsteinabwitterungen (sogenannter Pop outs) oberhalb der Gesteinskörner nicht auf einen unzureichenden Frost-Tausalz-Widerstand der Gesteinskörnung, sondern auf das Zusammenspiel der nachfolgend genannten Effekte zurückzuführen:

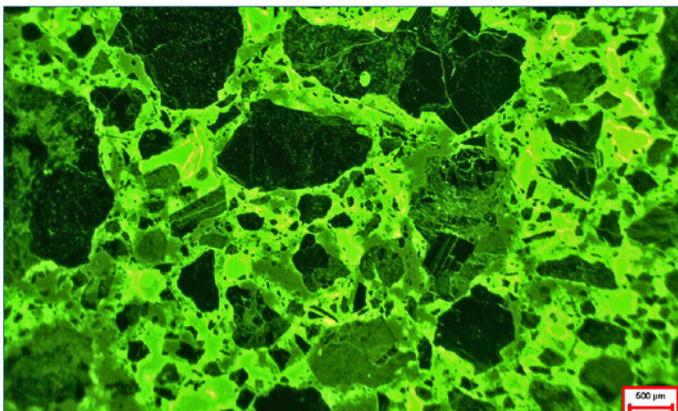
Bild 8: Geringer Expansionsraum im Gesteinskorn (im Bild schwarz) im Vergleich zum Zementstein (im Bild grün)

- Die Porosität dichter Gesteinskörner (die Gesteinskörnung in Bild 8 und Bild 9 ist an ihrer dunkleren Farbe erkennbar) ist deutlich geringer als die des Zementsteins (grüne Teilflächen im Bild 8), sodass dem gefrierenden Wasser im Gesteinskorn nur ein sehr kleiner freier Expansionsraum zur Verfügung steht. Das im Bereich der Kontaktfläche zwischen dem Zementstein und der Gesteinskörnung befindliche Wasser kann sich somit beim Gefrieren nicht in Richtung der Gesteinskörnung ausdehnen und sprengt den aufsitzenen Zementstein ab.

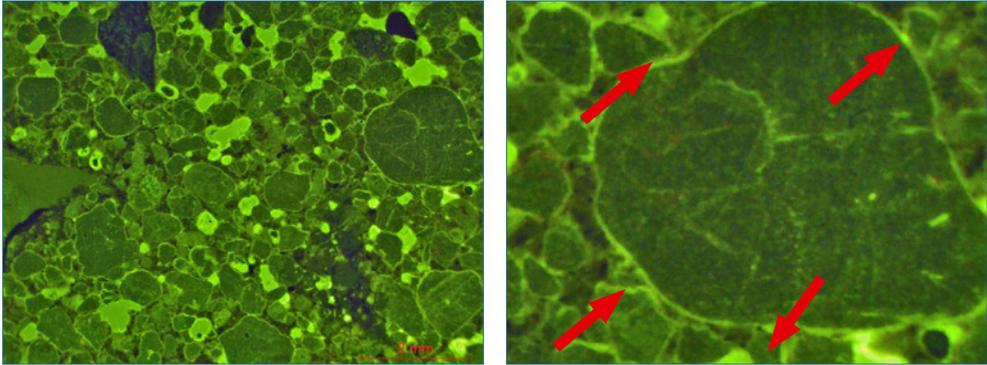
Bild 9: Eine dünne Zementsteinschicht mit erhöhter Porosität umgibt die Gesteinskörnung des Betons.

- Zusätzlich bildet sich in der Kontaktzone zwischen dem Zementstein und der dichten Gesteinskörnung aufgrund der geringen Wasseraufnahmefähigkeit dichter Gesteinskörner häufig eine dünne Zementsteinschicht mit erhöhter Porosität (hellere Farbe in der Kontaktfläche in Bild 9), die eine deutlich erhöhte Wasseraufnahmefähigkeit und damit eine reduzierte Witterungsbeständigkeit besitzt.

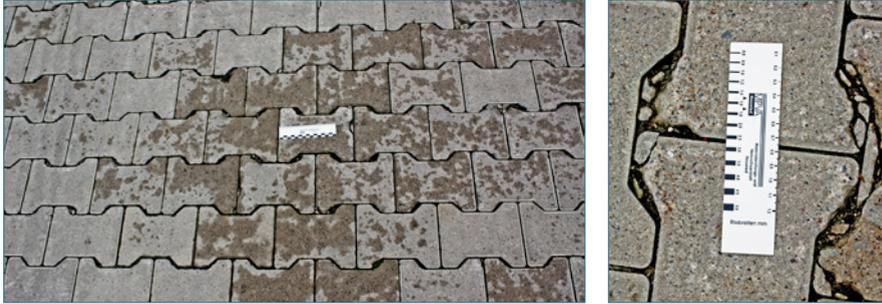
Bild 10: Frostschäden an »Wassersäufern«

Bei »Wassersäufern« handelt es sich um zu trocken oder mit einer zu geringen Verdichtungsenergie hergestellte Betonpflastersteine, die einwirkendes Wasser sehr schnell aufnehmen (starkes kapillares Saugen) und sehr langsam wieder abgeben (langsames Abtrocknungsverhalten, siehe Bild 10).

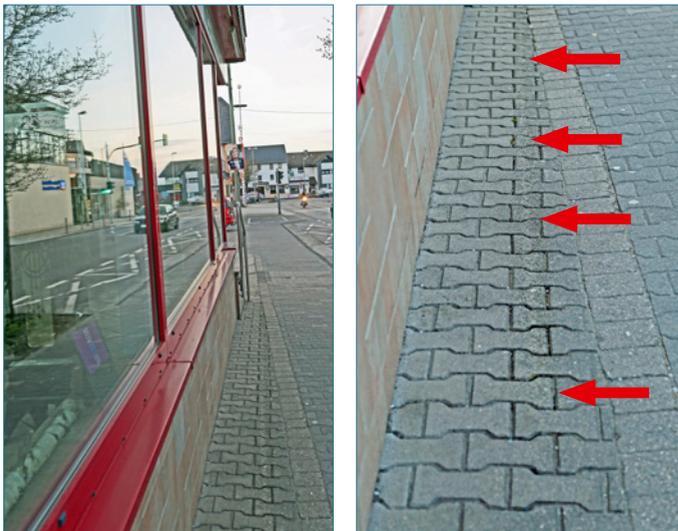
Bild 11: Verstärkte Frostschäden in besonders wasser-sättigten Teilflächen

Der Zusammenhang zwischen der Wassersättigung der Pflastersteine und der Gefahr für die Entstehung von Frostschäden hat auch zur Folge, dass Betonpflastersteine, die nutzungsbedingt einer größeren Wasserbeanspruchung ausgesetzt sind, in einem stärkeren Ausmaß durch Frost- bzw. Frost-Tausalz-Angriffe geschädigt werden, als Steine, die in trockenen Teilflächen verlegt werden. Aus diesem Grund finden sich diese Schäden unter anderem bevorzugt in Teilflächen, die eine besonders hohe Wasserzufuhr erfahren und damit auch eine höhere Wassersättigung aufweisen, wie dies z. B. im Bereich der Wassertropfkante von Bauteilen (siehe Bild 11) der Fall ist.

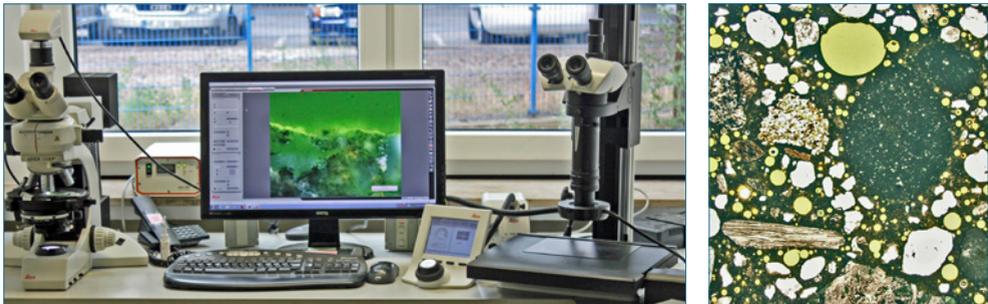
Bild 12: Bestimmung der Gehalte von Mikroluftporen an fließfähigen Betonen nach DIN EN 480-11

Die damit in den Beton eingebrachten Mikroluftporen werden bei einer normalen Wasserbeaufschlagung nicht vollständig mit Wasser gefüllt und verbleiben als freier Expansionsraum im Beton. Weisen diese Mikroluftporen ausreichend geringe Abstände zueinander auf, dann besitzt der Beton normalerweise einen ausreichenden Widerstand gegenüber Frost- und Frost-Tausalz-Angriffen (siehe Bild 12).

*Gemäß DIN 1045-2/DIN EN 206-1 müssen in fließfähiger Konsistenz hergestellte Betone mit einem erhöhten Widerstand gegen Frost- und Frost-Tausalz-Angriffe im Rahmen der mikroskopischen Untersuchung mindestens 1,5 Vol.-% an Mikroporen mit einer Größe unter 300 µm Durchmesser aufweisen.*
